Ungeklärte Unfallursache

Vor fünf Jahren tötete ein herabfallendes Mastteil eines selbstaufbauenden Turmdrehkrans in England drei Arbeiter. Die zuständige Kommission konnte keine eindeutige Unfallursache feststellen und stellte nun die Ermittlungen ein.

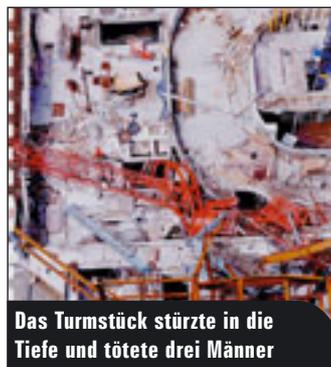
In einem tragischen Unfallgeschehen stürzte im Mai 2000 an der englischen Großbaustelle Canada Square das letzte, 4,5 Meter lange Turmstück eines selbstaufbauenden Wolff 320 BF während des Montagevorgangs 120 Meter tief ab und tötete drei Beschäftigte des Kranvermieters Hewden. Wie die Untersuchungen der zuständigen HSE ((Health and Safety Exekutive, vergleichbar unserer Berufsgenossenschaft) ergaben, begann das Turmstück während des Aufbaus aus unerfindlichen Gründen, sich zu drehen und aus der Führung zu geraten. Während der langen Zeit waren immer wieder Untersuchungen durchgeführt worden, um die Unfallursache zu ermitteln, sowohl Turmkranpezialisten, als auch Ingenieure von Hersteller und unabhängigen Stellen konnten keine Ursache ausfindig machen. Auch metalltechnische Prüfungen blieben ohne Ergebnis, so dass letztendlich auch die Verfahren gegen die Bauverantwortlichen und die des Kranvermieters eingestellt werden mussten.

Im Verlaufe der Ermittlungen wurden zwar einige Anhaltspunkte ausgemacht, die zum Unfall beigetragen haben könnten, jedoch kann nach Ansicht der Kommission keiner als ursächlich oder gar allein verantwortlich für das Unglück angesehen werden. So wurde unter anderem festgestellt, dass

- die Herstellerhinweise bezüglich der vorherigen Ausbalancierung des Kranes vor dem Aufbau nicht ausreichend beachtet wurden
- die Verbindung zum Hydraulikmotor nicht hergestellt worden war, wodurch man den Kran während des Aufbaus hätte unterstützen und eventuell abfangen können
- der Kran war nicht mit einem Windmesser versehen, so konnte nicht festgestellt werden, ob die Windgeschwindigkeit für einen Aufbau möglicherweise zu groß war

Das Turmstück stürzte in die Tiefe und tötete drei Männer

- Die Maststücke waren vor dem Aufbau nicht auf eventuelle Beschädigungen hin untersucht worden
- Die mit dem Kranaufbau Beschäftigten hatten offenbar schon eine lange Arbeitszeit hinter sich, was zu Ermüdung und Flüchtigkeitsfehlern hätte führen können
- Für diese spezielle Aufgabe fehlten im Unternehmen offenbar spezielle Anweisungen und Sicherheitsrichtlinien sowie Kontrollorgane
- Die Monteure hatten vorab keine Schulung mit Hinweisen auf die speziellen Risiken bei dieser Aufgabe erhalten
- Insgesamt gab es eine ungenügende Beaufsichtigung und Überwachung des Aufstellvorgangs

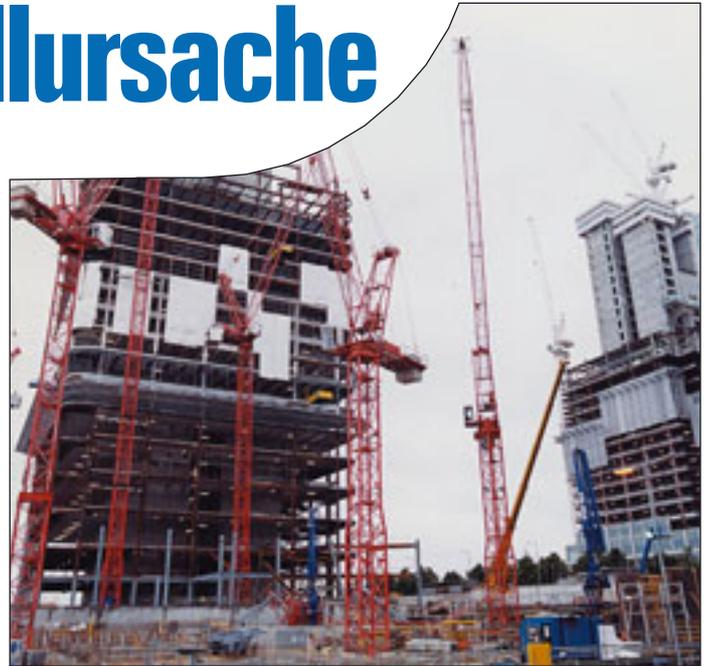
Die Großbaustelle Canada Square, wo sich im Mai 2000 der tödliche Unfall ereignete
