Altes Eisen aufgefrischt

Lange Jahre stand der Rheinstahl AT 252 auf dem Gelände von Schaub Fahrzeugbau und Krandienst unbeachtet in der Ecke. Jetzt haben Rolf Biegert und seine Mitarbeiter das alte Eisen wieder zum Leben erweckt. Kran & Bühne fasst die einzelnen Schritte zusammen.

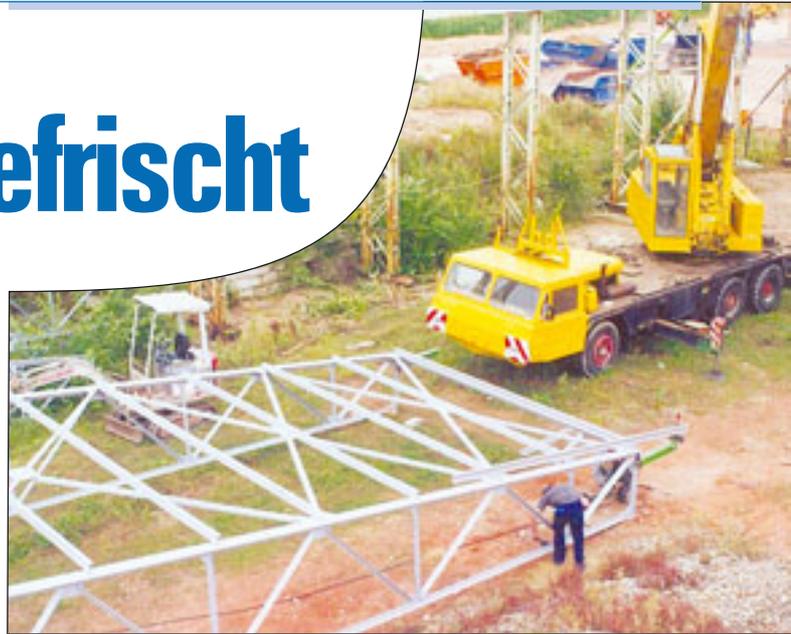
Vergessen fristete der Rheinstahl AT 252 in der Ecke sein Dasein

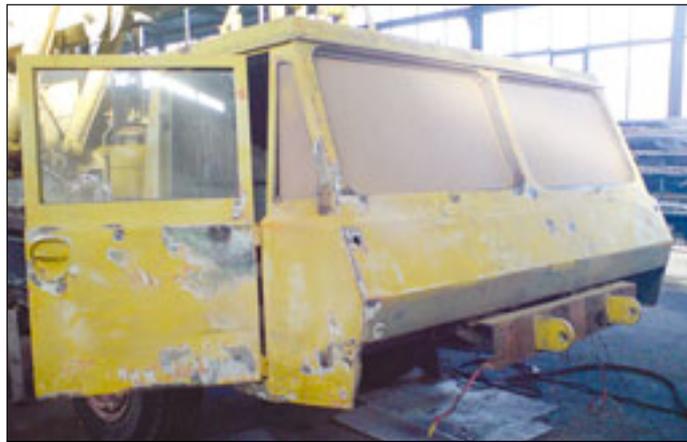
Die Kabine war sehr mitgenommen

« schengetriebe von ZF hilft hier nach. Die Antriebsachsen stammen von Clark. Das Fahrwerk hat eine Zweikreis-Druckluft-Bremsanlage. Als Reifen waren ursprünglich Michelin F 20 Pilote aufgezogen. Viel Schweiß und Arbeit war ebenso nötig wie viele Schweißarbeiten. Die Kabine war unansehnlich und das

Innenleben wurde mehr von Spinnen genutzt. Rost galt es zu entfernen und die Technik zu erneuern. So manches kam erst während der Instandsetzung zum Vorschein, was „manch Trucker in seinem Leben noch nie gesehen hat“,

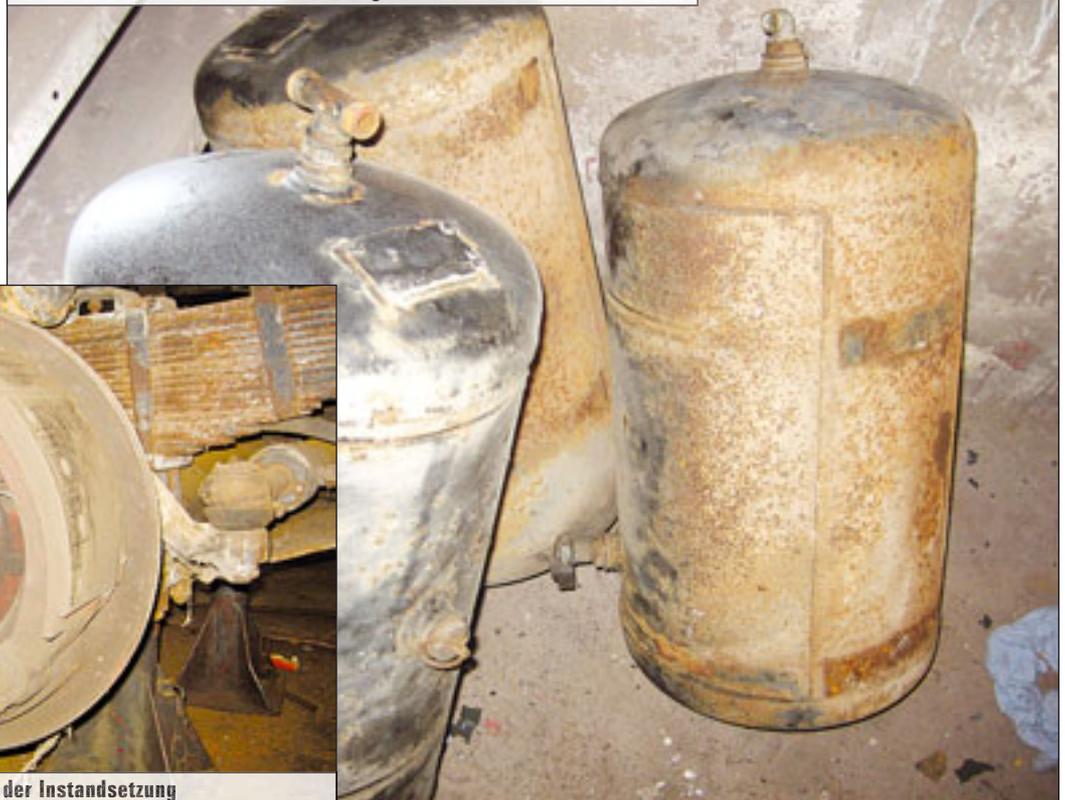
Manch alter Kessel konnte nicht mehr gerettet werden...

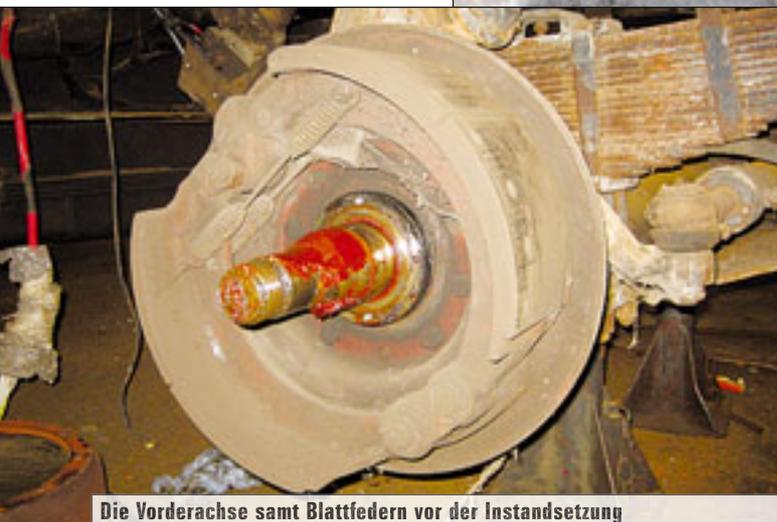
Die Vorderachse samt Blattfedern vor der Instandsetzung

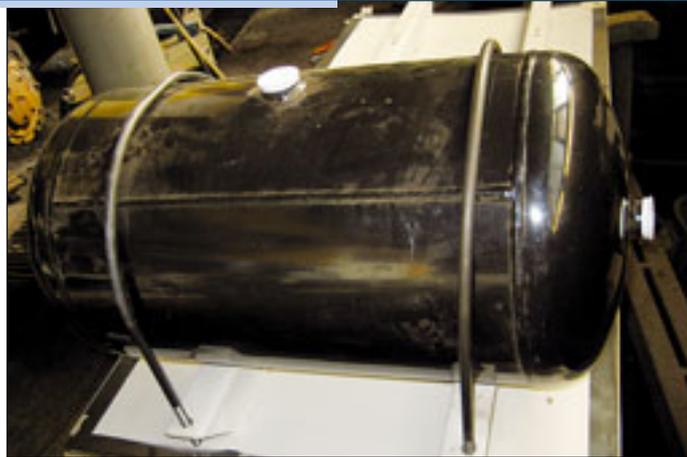
...sodass Stücke eingebaut werden, die nicht Original Rheinstahl sind

meint Biegert. Dazu gehörten so genannte Trilex-Räder ebenso wie ein ungefedertes Hinterachsaggregat mit Ausgleichschwinge. Was noch irgendwie intakt schien, wurde frisch abgeschmiert und wieder aktiviert. Was aber nicht mehr zu retten war, wie beispielsweise die Auspuffanlage, wurde kurzerhand selbst nachgebaut,

denn Originalersatzteile waren nicht mehr zu bekommen.

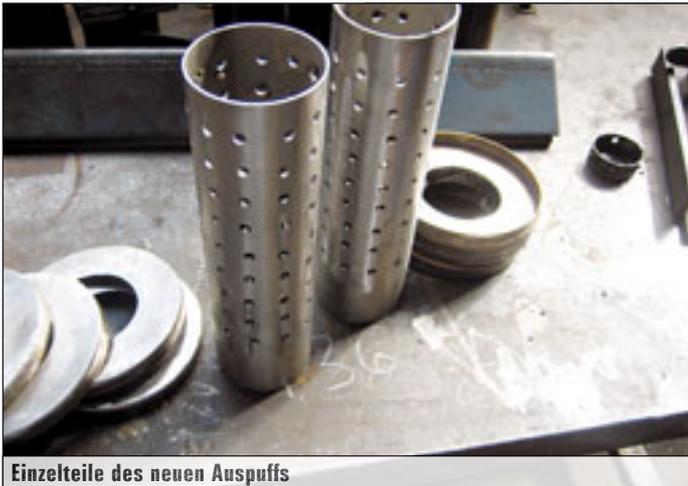
Einzelteile des neuen Auspuffs

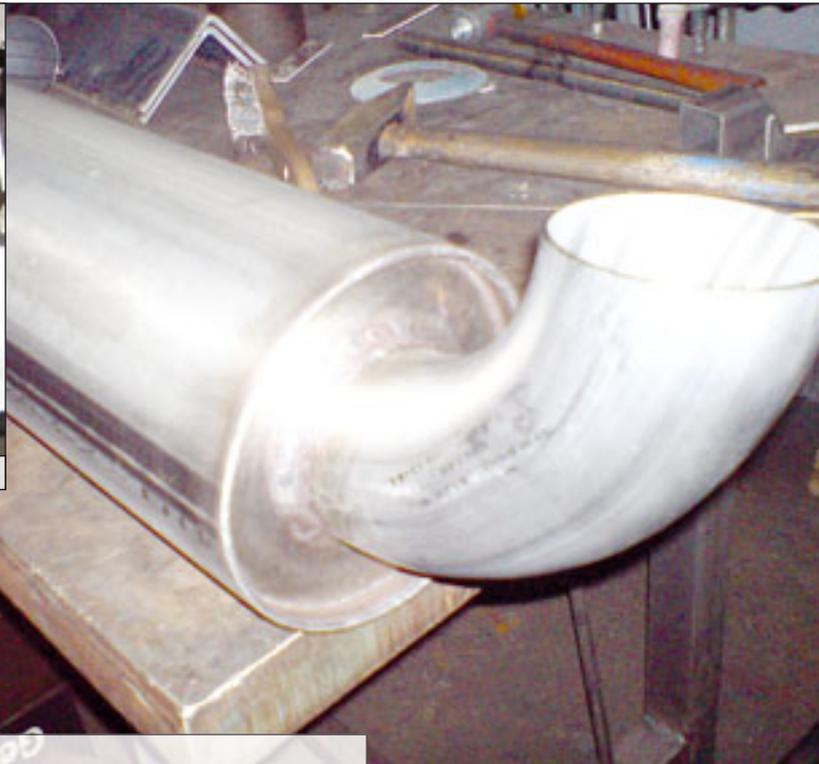
Der neu hergerichtete Auspuff

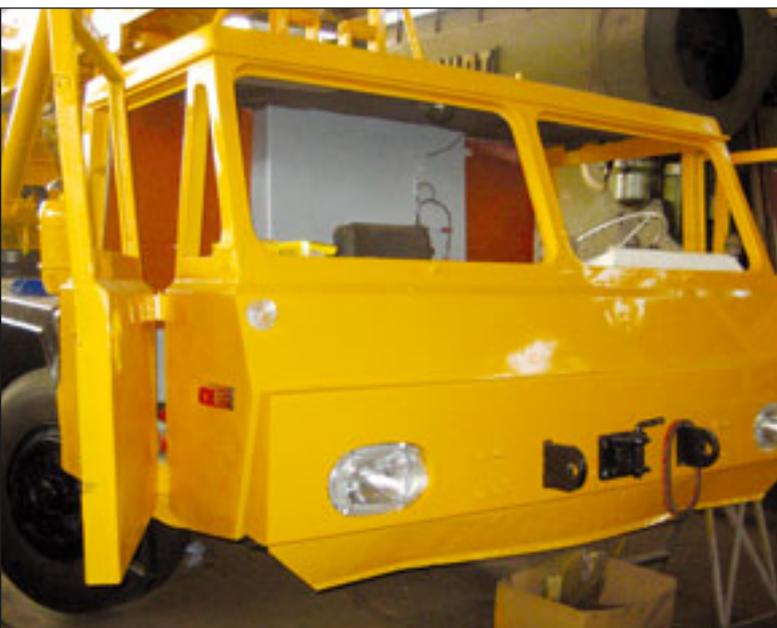
Nach rund einem halben Jahr mussten nur noch die Fensterscheiben in die Kabine montiert werden

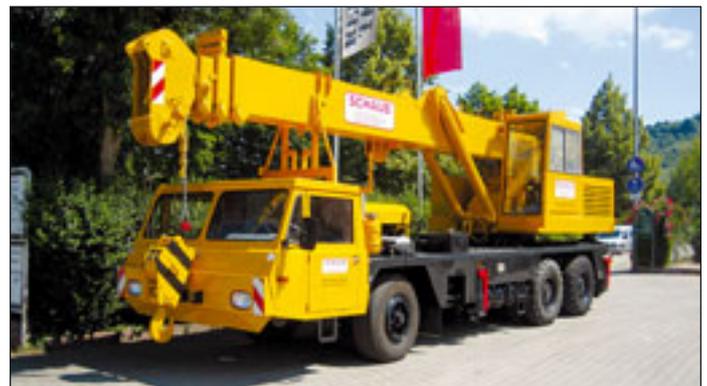
Jetzt strahlt das Schmuckstück wieder im neuen Glanz

Nach mehreren hundert Arbeitsstunden, viel Liebe zum Detail und stundenlangem Putzen und Säubern strahlt das Schmuckstück nun wieder in vollem Glanz. Über ein halbes Jahr haben Rolf Biegert und seine Mitstreiter sich immer wieder dran gesetzt, um ihr Projekt voranzutreiben. Jetzt steht das Schmuckstück stolz auf dem Firmengelände und wird für Präsentationszwecke immer wieder seinen Einsatz finden.
